NUOVA VITA ALLA NUOVA VITA ALLA CINESINA – TUNING CARABINA AC LIBERA VENDITA - NORCONIA B2

Modifiche meccaniche

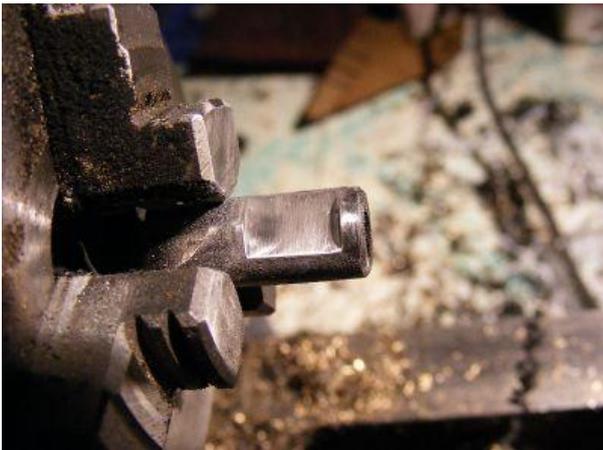
Riguardo la canna, anche lì esistono circa 0,5 di gioco sul lato destro, davvero penoso, ho tentato con alcuni rasamenti di diversi spessori fatti su misura in bronzo, la canna era molto più scorrevole ma non molto ferma, così per ora ho risolto semplicemente stringendo di più la canna, soluzione temporanea finché avrò il tempo di fresare le sedi della canna e inserire due rondelle in bronzo che dovrebbero risolvere per sempre il problema e rendere il movimento molto fluido.

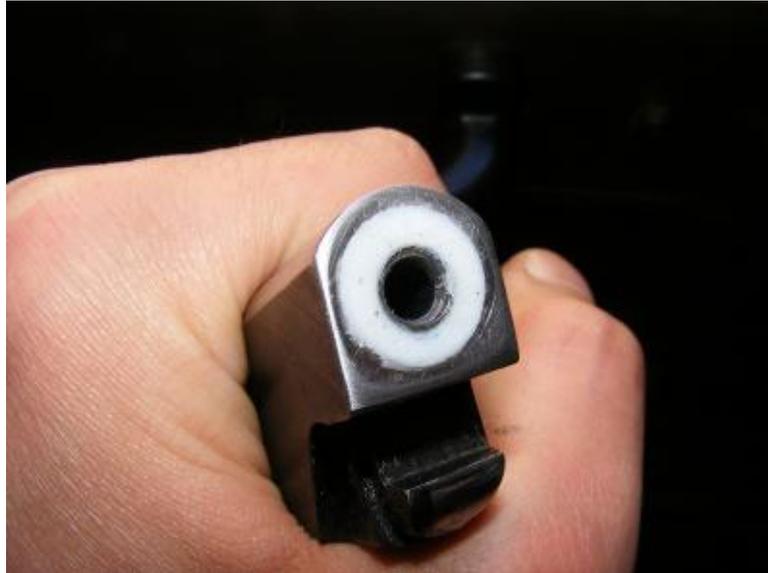
Un'altro intervento per sistemare in modo definitivo la canna è la modifica della guarnizione, infatti per come è costruita la b2, la canna rimane in posizione grazie alla pressione tra la guarnizione e la faccia del transfert port e tra il piolino inferiore, è ovvio che se la guarnizione fosse morbida si avrebbe una flessione. Scarto così la gomma e ne creo una su misura in teflon, dopo un lungo lavoro di carteggiatura e apri e chiudi sono poi riuscito ad avere la canna parallela al cilindro e la tenuta perfetta:

Ne approfitto anche per svasare l'ingresso in canna che prima era davvero penoso, resta solo da rifinire i bordi della guarnizione, lo farò in futuro con calma, dopo tutto il lavoraccio ora che va bene non me la sento di toccarla.

Se prima il movimento era percettibile ad occhio, ora con il comparatore rilevo massimo 7-8 centesimi di flessione tra la canna e il cilindro, in pratica è un blocco unico, posso ritenermi temporaneamente soddisfatto. Tanto per dirne una facendo la stessa misura con la Gamo a canna fissa ho una flessione anche di 20 centesimi, ovviamente parlo di forzare parecchio la canna, se si poggia solamente per lo sparo la flessione è praticamente inesistente.

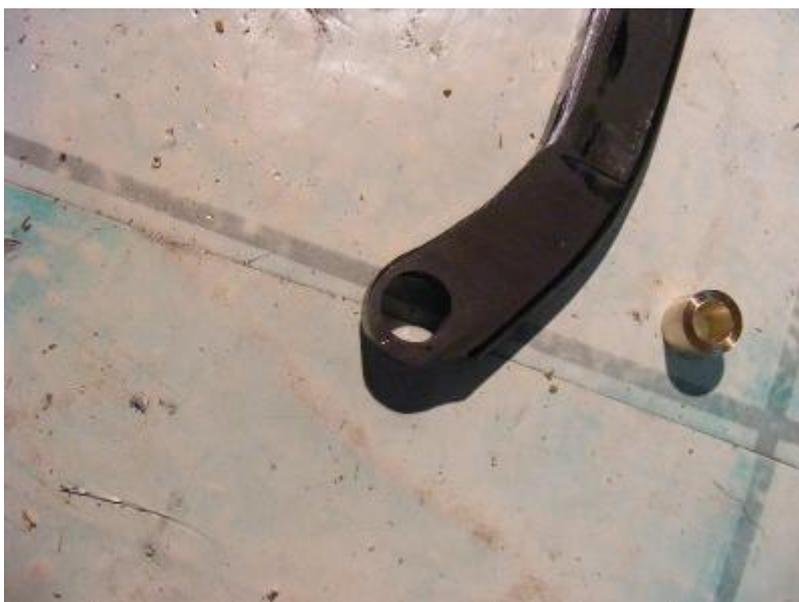
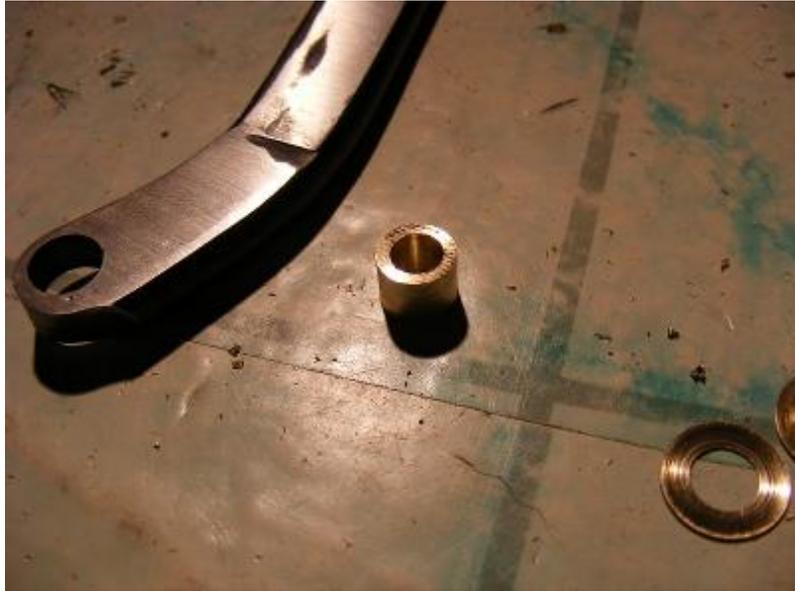
Altra piccola modifica riguarda la leva di caricamento, qui non si parlava di gioco ma di accoppiamento inesistente, lascia in modo impressionante quasi un millimetro di gioco sia orizzontale che verticale, tanto che allo sparo credo che un bel po' del rumore di ferraglia fosse colpa sua, e poi faceva davvero pena vederla. Ho tentato prima con dei rasamenti in bronzo, e anche con una nuova spina in bronzo, ma le sedi sono storte e non c'è stato verso di risolvere, e poi anche il foro era maggiorato di almeno 1mm per cui il gioco verticale rimaneva comunque. Così dopo giorni di prove mi decido e rifaccio completamente la sede, ho forato la leva con una punta da 8 e creato un inserto in bronzo con foro da 5 preciso per la spina originale:

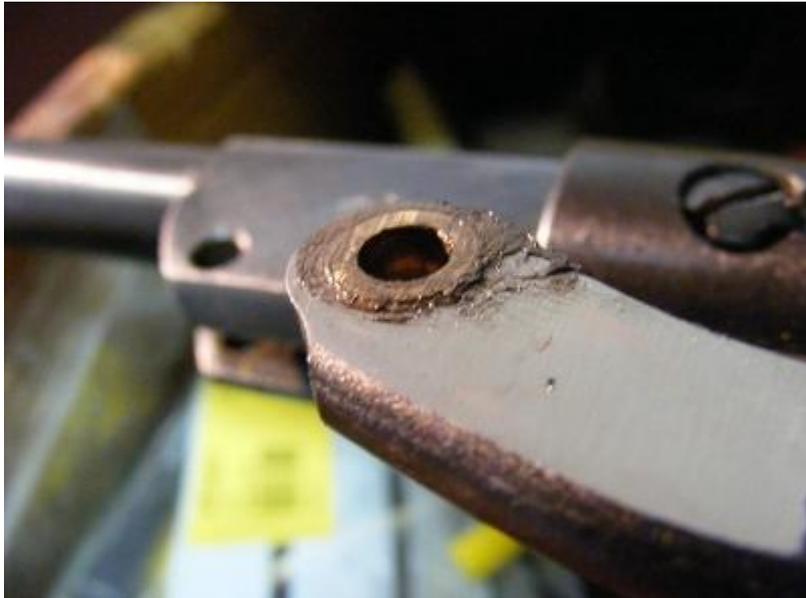
L'inserto è anche più largo di circa 1mm inserito a pressione e rettificato per calzare perfettamente sulla sede:

Ora il gioco è zero e la scorrevolezza perfetta, finalmente!

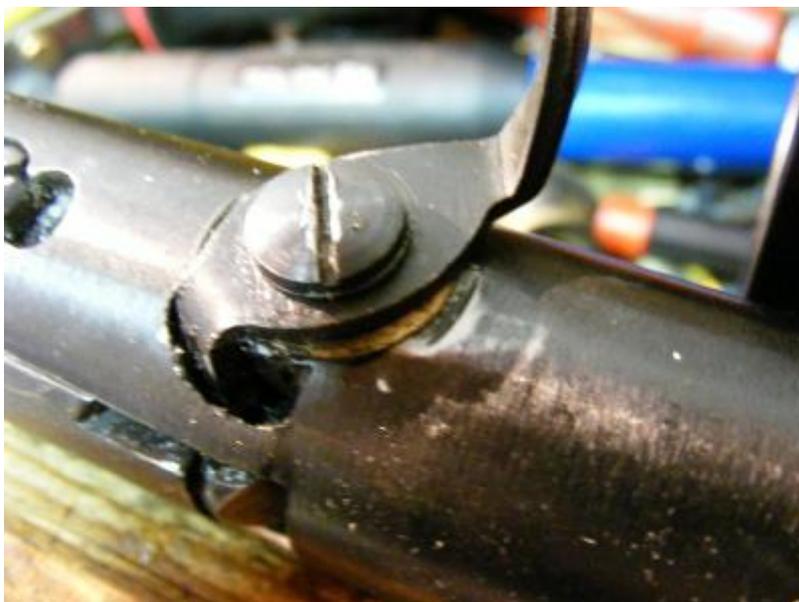
Continuando la lotta alle tolleranze di lavorazione vergognose, ho sistemato la levetta di sgancio della canna, anche lei penosa. La molatura esterna è stata fatta molto tempo fa, ho poi spianato e lucidato la sede sul cilindro e ho poi applicato una rondella in bronzo sotto, ora è finalmente fermissima e molto scorrevole:

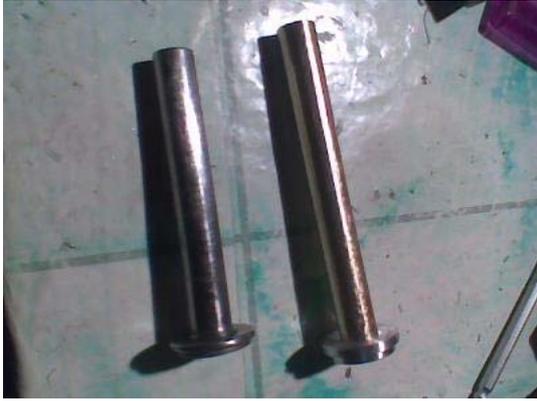
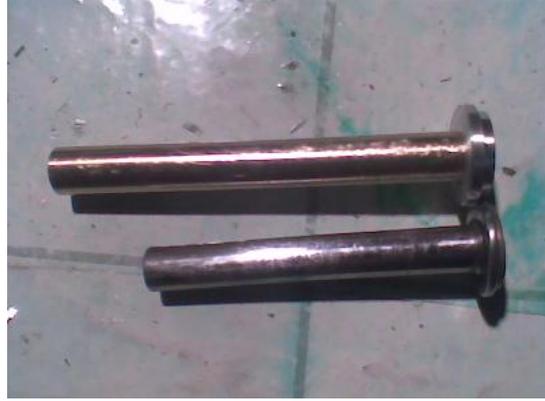
Ricostruisco poi il guidamolla originale, anche lui vergognoso, troppo piccolo, corto e fatto in lamiera di ferraccio piegata. Il giorno avevo poca voglia e tempo così ho usato una barretta di ottone, lo so è un materiale davvero poco adatto ma per ora è soltanto una prova veloce, avrei preferito il teflon ma poichè con questo motore deve essere forato per il sistema di sgancio, non mi fido assolutamente di un tubetto da 1mm di spessore, in futuro lo rifarò in acciaio o al massimo bronzo. Il fondo è invece in alluminio con spessore leggermente più grande dell'originale per essere sicuro che stia perfettamente in posizione anche sotto sforzo, anche il guidamolla è più lungo di oltre 20 mm e ovviamente con diametro preciso per impedire alla molla di muoversi:

Ottimi risultati, rumore molto minore, reazioni calate di parecchio, la rosata comincia a stringersi ma siamo ancora messi piuttosto male.

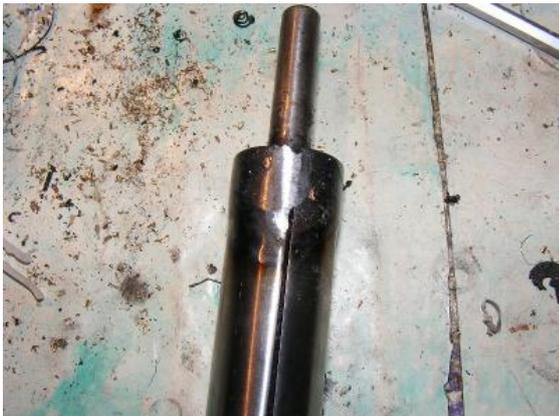
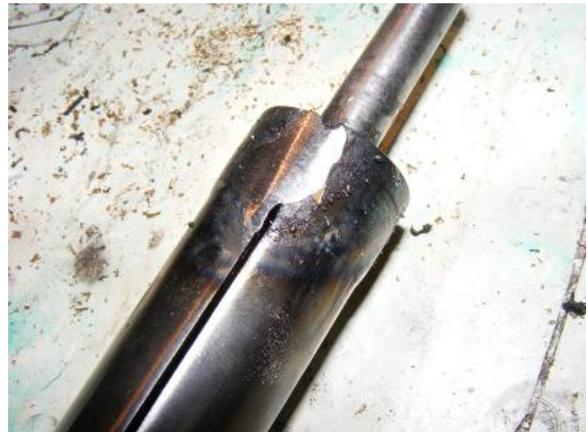
Sono poi tornato sul pistone, fatto di lamieraccia piegata, non è neppure acciaio ma semplice ferraccio da due soldi e oltretutto è saldato solo sul fondo mentre il resto è libero di piegarsi, per cui non è possibile creare una anellatura per eliminare il gioco esagerato e per impedire agli stessi bordi di piegarsi e suonare come una campana.

Così l'ho prima saldato ad elettrodo nella sola parte più larga e leggermente molato:

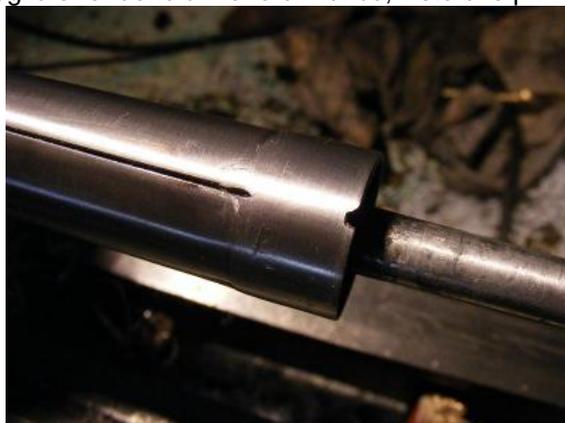
Poi tornito per rettificarlo al meglio e renderlo almeno cilindrico, visto che prima somigliava più a un uovo:

Non ho potuto saldare per tutta la lunghezza perchè lo spazio tra i due lembi è piuttosto alto e il materiale scadente, per cui la saldatura cola anche all'interno e va rettificata anche in quel punto, se lo facessi anche

nella sezione più stretta sarebbe un bel problema tornirlo con precisione per colpa dello stelo interno. Ho poi tentato di creare un'anellatura in teflon ma il materiale è davvero troppo morbido e nonostante fosse fissato anche con la contropunta e un anello interno tra stelo e pistone un solo colpo di utensile gli ha fatto visibilmente perdere il centraggio, così dopo un lungo calvario per rimetterlo in asse ho deciso di lasciarlo così, in futuro ricostruirò tutto il pistone in nylon con anello in teflon, mi sembra la soluzione migliore anche perchè così ridurrò il peso e quindi le reazioni globali.

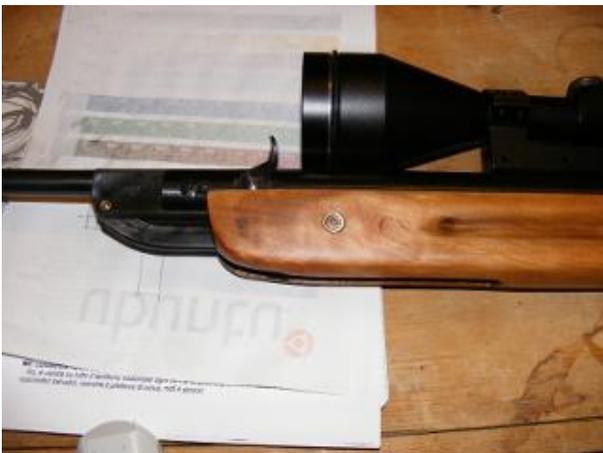
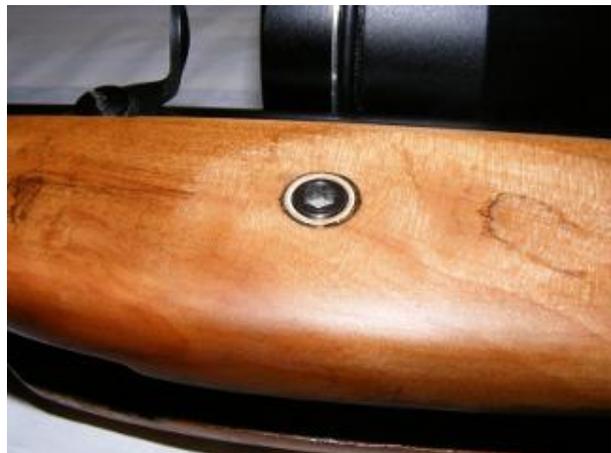
Ultimamente ho poi applicato due bussole in ottone nelle viti laterali e sostituito le viti a croce originali con delle brugole in acciaio lappato:

Il risultato non è per niente male, ora l'idea generale anche all'imbracciata è di solidità, è anche più comoda all'imbracciata perchè essendo il calciolo molto corto la mano andava a finire proprio sui buchi, mentre ora si avverte solo un particolare pieno e visto che le viti ora si possono stringere di più senza paura di spaccare il legno il tutto è molto più fermo e senza vibrazioni. Questa semplice modifica mi ha soddisfatto parecchio devo dire, anche l'estetica non è per niente male.

L'unico problema è che non ho tenuto conto che i fori originali non erano per niente precisi per cui ai lati si notano alcune imperfezioni del legno, ma piuttosto che stuccarle in futuro farò delle bussole più grandi.

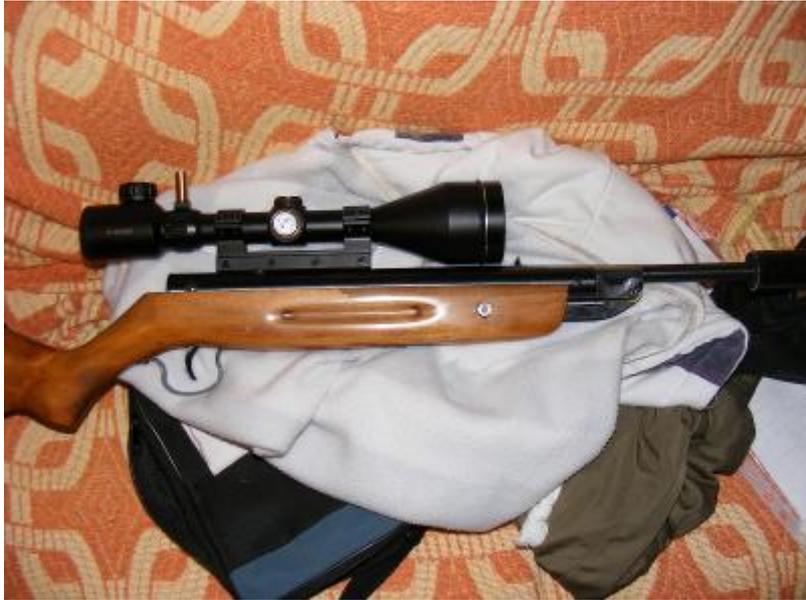
Altro particolare penoso era il ponticello, costruito con un solo pezzetto di lamiera piegata, e oltretutto è semplicemente avvitato sull'impugnatura e anche molto in basso, per cui resta poco spazio per la mano e l'indice va a sbattere sopra rendendo il tutto mooolto scomodo, ecco com'era:

In questa foto si nota anche l'unica stuccatura trovata sul calcio, proprio sopra la vite laterale, che per fortuna dopo essere stata leggermente colorata in tinta con il legno circostante ora non è molto visibile. Si vede anche l'attacco monoblocco lungo che sono riuscito a montare dopo averlo fresato alla base nei primi circa 2 cm, anche questo era assolutamente necessario dato che la slitta originale era troppo corta ed è stata fresata con un profondità molto bassa, poi l'assenza di fori per il bloccaggio facevano spostare qualsiasi ottica montassi dopo solo pochi tiri, ora è solidissima e dopo mesi il punto di mira è sempre identico.

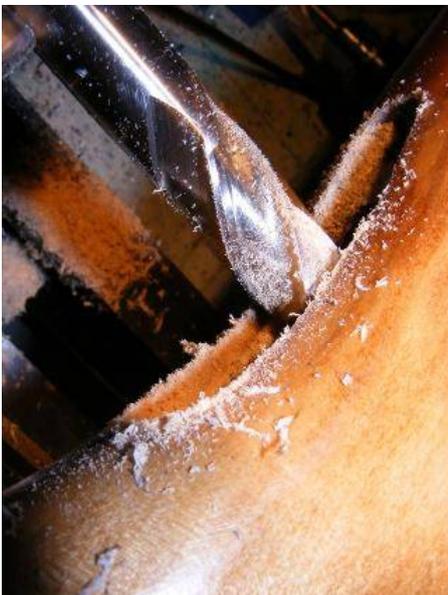
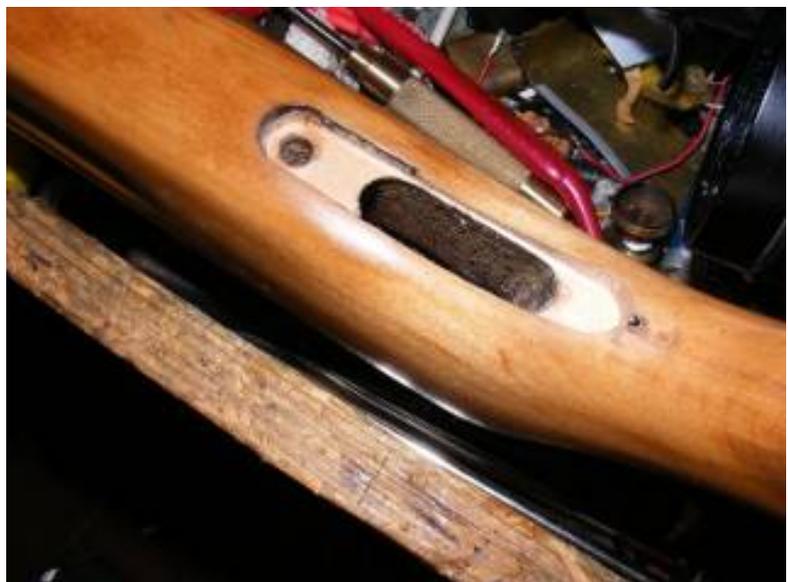
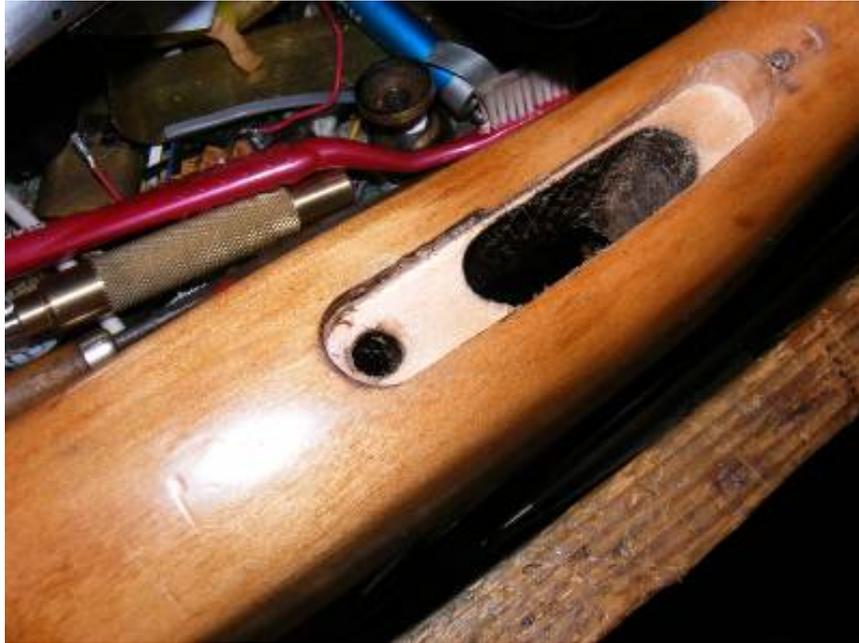
Continuiamo con il ponticello, per risolvere almeno un pochino ho allungato la fresatura originale:

Notate quanto ora il punto di fissaggio sia più in basso e più indietro del foro originale e l'imperfezione nel primo tratto di fresatura fatta dall'operaio della Norconia che sbagliò in fabbrica infatti si nota ancora la vernice originale, per risolvere penso stuccherò anche se il punto non è per niente visibile e forse si potrebbe lasciare così, vedrò poi con il ponticello definitivo. Il foro originale addirittura non era neppure in asse con la canna, ora per fortuna è tutto regolare.

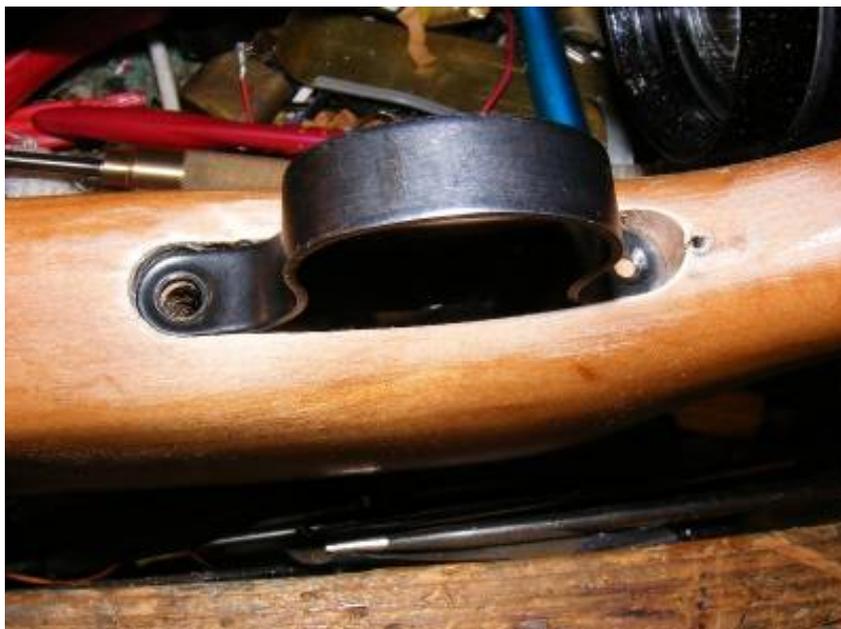
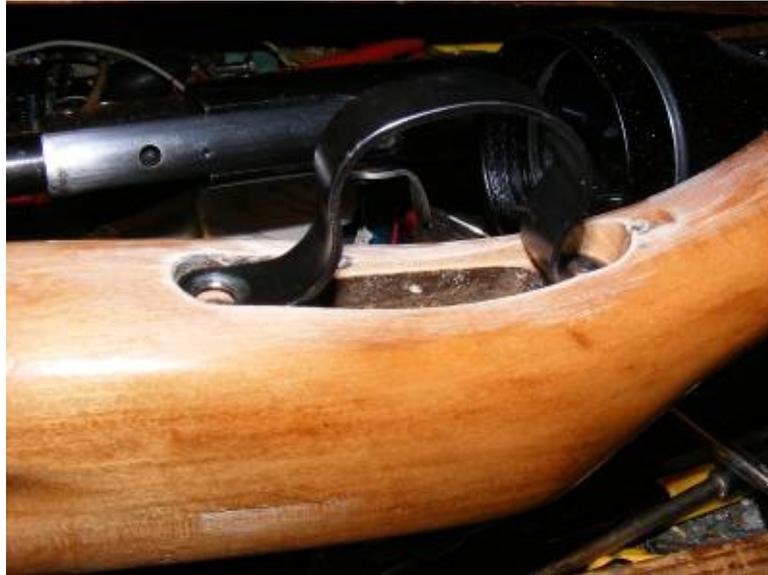
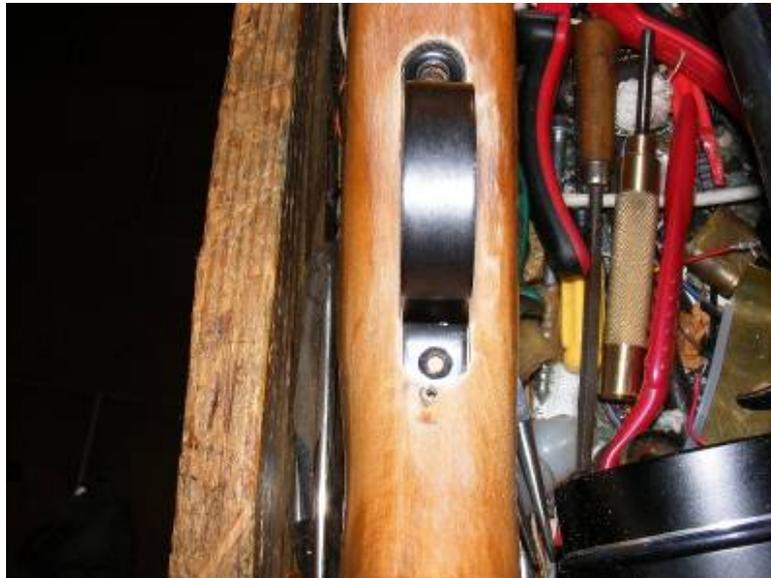
Per ora ho montato il ponticello originale, visto che la fresatura ha la stessa larghezza di quella originale è bastato solo schiacciarlo un pochino per farlo entrare in sede, non è bellissimo ma è sicuramente milioni di volte meglio del montaggio originale, ora ovviamente è anche molto più comodo e si può impugnare molto più in alto verso l'asse della canna a tutto vantaggio della stabilità nel tiro. Naturalmente appena avrò un po' di tempo, visto che ora c'è la possibilità di montarlo costruirò un ponticello decente in alluminio o ottone.

Ecco il risultato attuale:

Ora sono abbastanza soddisfatto, il cosetto di lamiera fa comunque schifo ma per ora può andare bene, e grazie al minore spazio dietro il grilletto ho potuto creare una specie di trigger stop, in pratica un semplice pezzo di gomma incollato dietro il grilletto e limato in modo che ci sia solo lo spazio per lo sgancio del pistone, in questo modo ho potuto finalmente stabilire che lo scatto seppure dia diversi problemi non è il maggiore responsabile dei numerosi tiri errati, per cui tornerò a lavorare sulla meccanica, penso partirò con una nuova camiciatura fatta come si deve o con la ricostruzione totale del pistone.

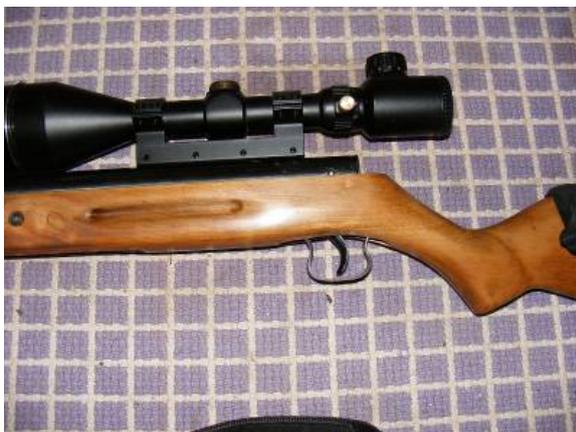
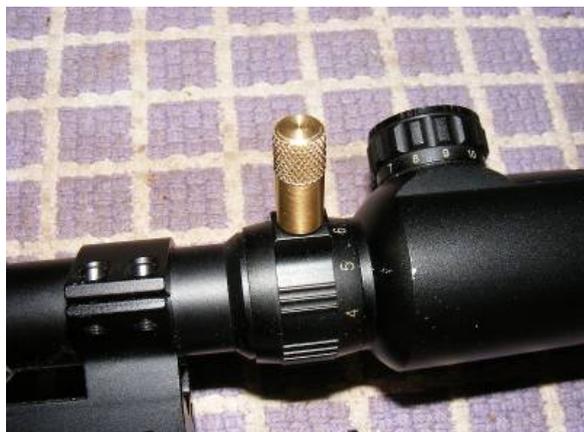
29-10-10

Oggi ho avuto un po di tempo e ho finalmente finito il nuovo calciolo regolabile, tutto ricavato dal pieno in alluminio lappato a specchio, calciolo in gomma. Al più presto le foto della costruzione e qualche spiegazione più approfondita.

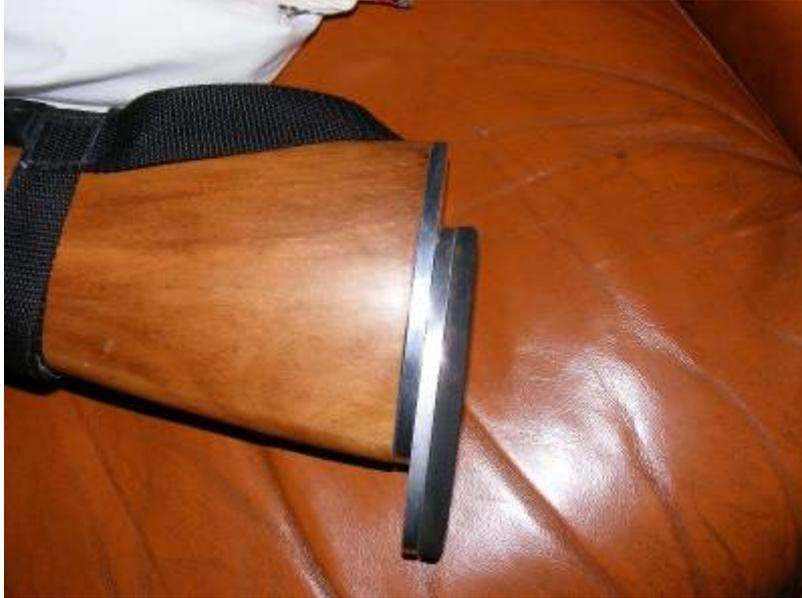
Eccolo qui montato e regolato per la massima estensione.

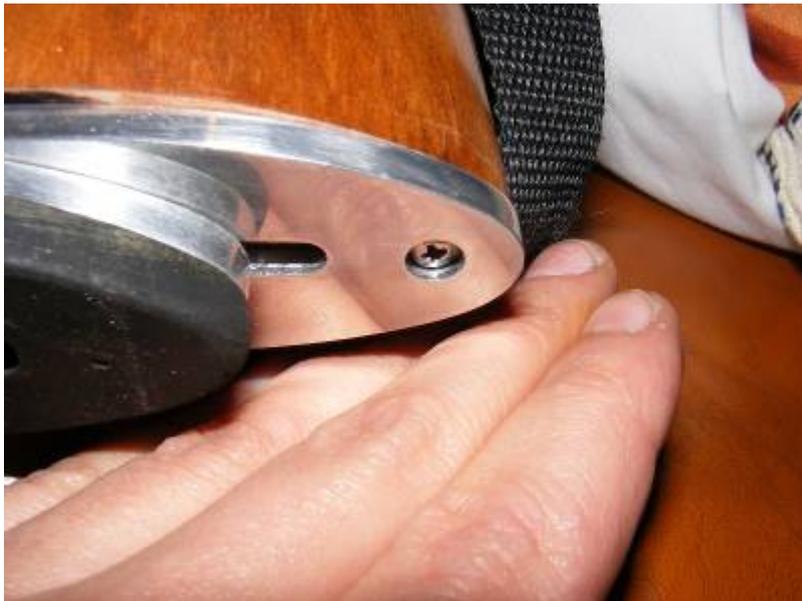
Particolare della lavorazione di rifinitura, la superficie è ora uno specchio perfetto. Non guardate però la gomma usurata! Ho finito la gomma da 10mm e per ora ho utilizzato il vecchio calciolo ormai rovinato. Anche il calcio è leggermente da rifinire, ora è troppo spesso e infatti il calciolo in previsione l'ho fatto leggermente più piccolo.
